DIAGNÓSTICO ESTRUCTURAL DE UN MURO DE MAMPOSTERÍA BASADO EN CRITERIOS DE VULNERABILIDAD, CAPACIDAD Y DESEMPEÑO MEDIANTE ANÁLISIS EVOLUTIVO DE FISURAS

STRUCTURAL DIAGNOSIS OF A MASONRY WALL BASED ON VULNERABILITY, CAPACITY AND PERFORMANCE CRITERIA THROUGH EVOLUTIONARY CRACK ANALYSIS.

El caso de estudio se centra en una construcción destinada al uso sanitario, específicamente en un muro cabecero, ubicado en la localidad conocida, municipio de Mineral de la Reforma en el estado de Hidalgo (Escamilla, 2018).

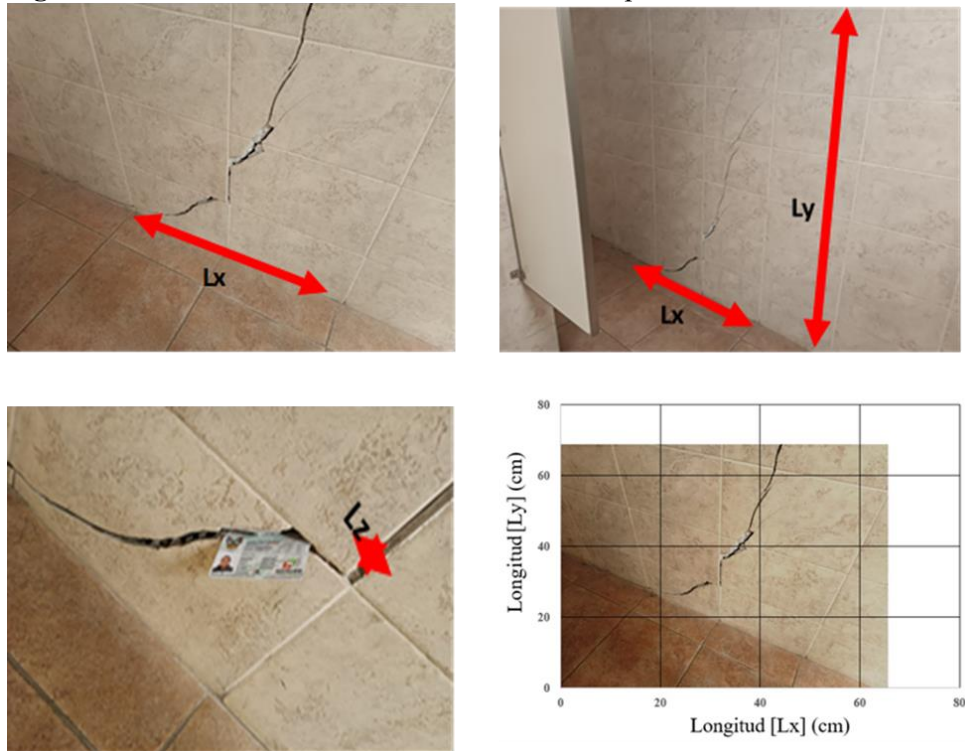
Figura 1: Geometría de la fisura en el muro de mampostería

La **Figura 1**, muestra la zona de daño, se percibe una fisura con una longitud considerable, la imagen está montada en una malla representativa, se observa la malla graduada sin escala con acotaciones en centímetros, la malla se encuentra montada en la pared indicando las dimensiones del daño (Morejón, 2017). Muestra la zona de estudio correspondiente a un muro de mampostería revestido con recubrimiento cerámico en el que se observa una fisura visible que atraviesa la superficie del muro. Sobre la fotografía se ha superpuesto una malla de referencia que permite identificar las dimensiones aproximadas del daño mediante un sistema de coordenadas cartesianas representado por los ejes de longitud horizontal (L_x) y longitud vertical (L_y), ambos expresados en centímetros, (Cerón, 2024a).

La malla facilita el análisis geométrico de la fisura y permite establecer mediciones comparativas de su crecimiento. La fisura presenta una trayectoria irregular que inicia en la zona inferior del muro y se

propaga hacia la parte superior con una inclinación predominante vertical. A lo largo de su recorrido se observan cambios de dirección y ligeras ramificaciones, lo que sugiere la presencia de redistribuciones internas de esfuerzos dentro del sistema estructural. La apertura de la fisura varía en distintos puntos, evidenciando un proceso progresivo de separación entre los materiales del muro, (Cerón, 2024b). El recubrimiento cerámico permite identificar con mayor claridad el desarrollo de la discontinuidad estructural, ya que las juntas entre piezas sirven como referencia visual para la propagación del daño. En conjunto, la imagen documenta la evidencia física del deterioro estructural y constituye el punto de partida para el análisis geométrico de las variables L_x , L_y y L_z utilizadas en la evaluación del comportamiento del muro de mampostería. (García, 2007).

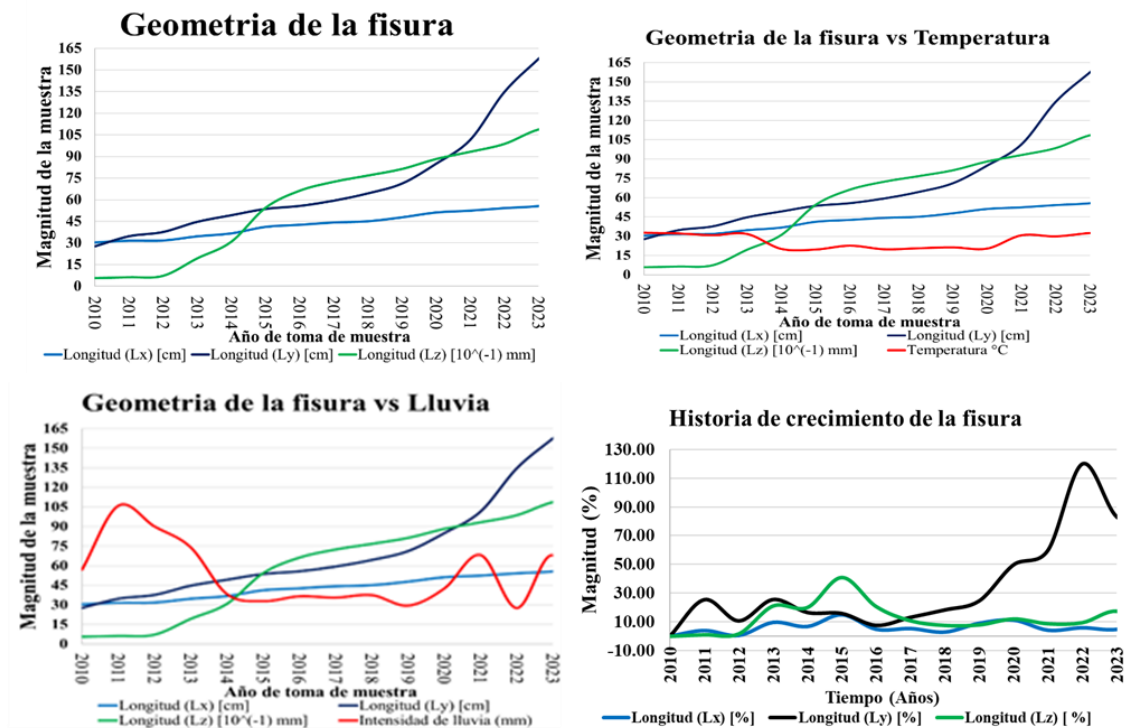
Figura 2: Gráficas comparativas que ilustran el comportamiento y la evolución temporal de una fisura

La **Figura 2**, presenta un conjunto de cuatro gráficas comparativas que ilustran el comportamiento y la evolución temporal de una fisura en un muro de mampostería a lo largo del periodo comprendido entre 2010 y 2023. Cada gráfica analiza la geometría del daño estructural mediante tres variables principales: longitud horizontal (L_x), longitud vertical (L_y) y abertura transversal de la fisura (L_z), representadas mediante diferentes colores para facilitar su interpretación, (Cerón, 2024c).

La primera gráfica, titulada “Geometría de la fisura”, muestra el crecimiento de las tres dimensiones del daño a lo largo del tiempo. En ella se observa que la longitud vertical Ly presenta el incremento más significativo, alcanzando valores cercanos a los 150–160 cm al final del periodo analizado. La longitud horizontal Lx muestra un crecimiento más moderado y progresivo, mientras que la abertura Lz también aumenta de forma considerable, especialmente a partir del año 2013, lo que sugiere un proceso acumulativo de deterioro estructural. La segunda gráfica, denominada “Geometría de la fisura vs Temperatura”, incorpora la variable climática de temperatura promedio anual, representada con una línea adicional. Esta comparación permite analizar la posible relación entre las variaciones térmicas y el crecimiento de la fisura. En la gráfica se observa que, aunque la temperatura presenta fluctuaciones moderadas a lo largo de los años, el crecimiento de las variables geométricas del daño mantiene una tendencia ascendente, lo que sugiere que los cambios térmicos pueden influir parcialmente en las deformaciones del muro, aunque no son el único factor determinante.

La tercera gráfica, titulada “Geometría de la fisura vs Lluvia”, analiza la relación entre la evolución del daño y la intensidad de la precipitación. En esta representación se observa que durante los primeros años se presentan valores altos de lluvia, seguidos por una disminución y posteriormente por nuevas

fluctuaciones, (Chapra, 2015). El crecimiento de la abertura L_z y de la longitud vertical L_y parece coincidir con algunos periodos de mayor precipitación, lo que podría indicar que la humedad o los cambios en las condiciones del suelo influyen en el comportamiento estructural del muro. Finalmente, la cuarta gráfica, denominada “Historia de crecimiento de la fisura”, sintetiza la evolución porcentual de las tres variables geométricas del daño. En esta gráfica se evidencia que el crecimiento más significativo corresponde nuevamente a la longitud vertical L_y , seguida por la abertura L_z , mientras que L_x mantiene un incremento relativamente menor. Esta representación confirma que el proceso de deterioro estructural presenta una tendencia progresiva y acumulativa a lo largo del tiempo, (Charlon, 2018).

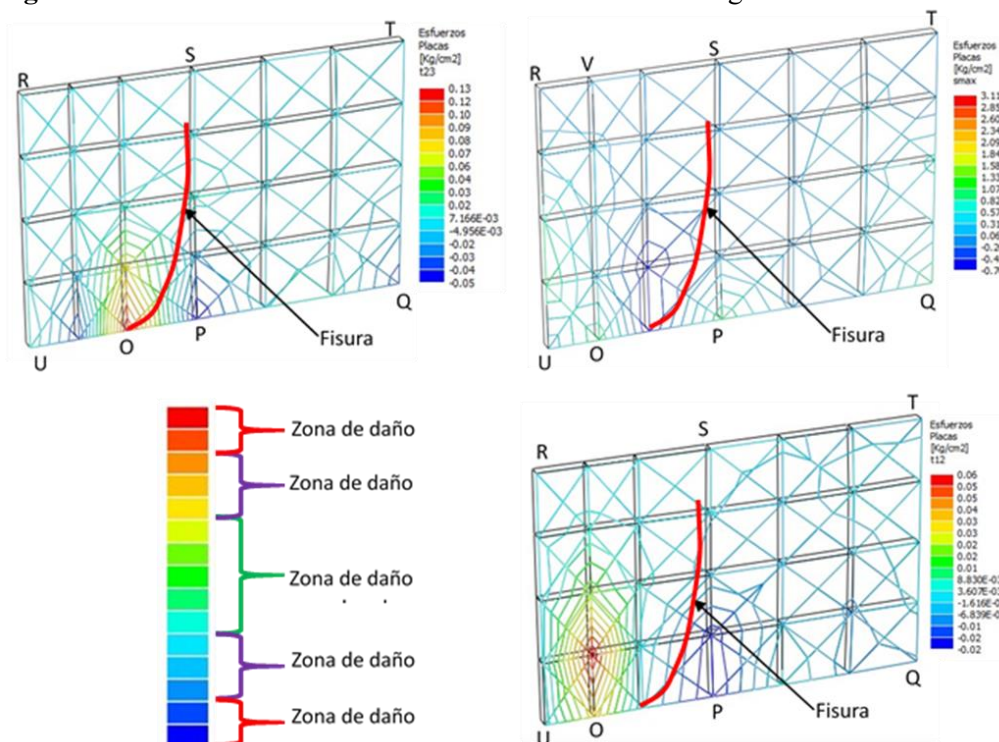
Figura 3: Panel discretizado con una malla de elementos triangulares

representan mediante una escala de colores, donde los tonos rojos y naranjas indican mayores valores de esfuerzo, mientras que los colores verdes y azules representan niveles menores o incluso compresivos. En la parte inferior izquierda del modelo se observa una zona de concentración de esfuerzos, identificada por colores cálidos. Estas concentraciones suelen producirse cerca de discontinuidades geométricas, puntos de aplicación de carga o zonas con restricciones estructurales. A partir de esta región se muestra una fisura representada por una línea roja curva, la cual indica la trayectoria probable de propagación del daño dentro del material. La trayectoria de la fisura se determina considerando el campo de tensiones principales calculado por el modelo. Generalmente, las grietas tienden a propagarse siguiendo la dirección donde la energía de deformación o las tensiones de tracción son mayores.

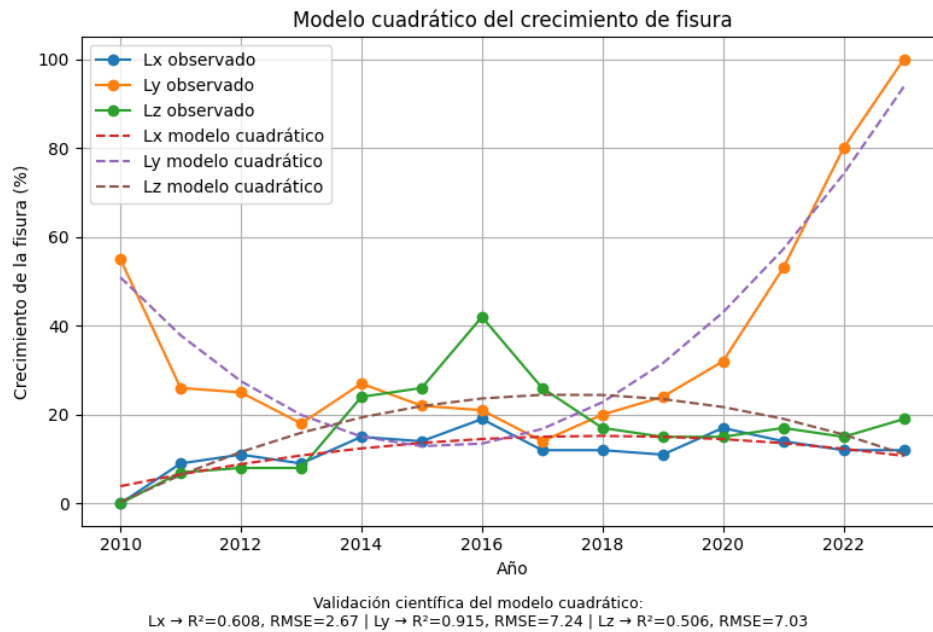
Figura 4: Panel discretizado con una malla de elementos triangulares

La imagen presenta un gráfico de series temporales titulado “Series digitalizadas: crecimiento vs tiempo”, en el que se analiza la evolución del crecimiento de una fisura estructural a lo largo del tiempo, desde el año 2010 hasta aproximadamente 2023. En el eje horizontal se representa el tiempo (años), mientras que en el eje vertical se muestra el crecimiento de la fisura expresado en porcentaje (%). El gráfico contiene tres curvas de colores (azul, verde y naranja), cada una correspondiente a una variable distinta asociada al comportamiento de la grieta en la estructura.

La línea azul (Lx) representa el crecimiento horizontal de la fisura, es decir, la propagación longitudinal de la grieta dentro del elemento estructural. Esta serie muestra valores relativamente bajos y estables durante todo el periodo analizado, con variaciones que oscilan aproximadamente entre 8 % y 18 %. Esto sugiere que la propagación longitudinal de la fisura ha sido moderada y relativamente controlada en comparación con las otras direcciones de crecimiento.

La línea verde (Ly) corresponde al crecimiento vertical de la fisura, asociado principalmente al incremento del daño estructural en sentido vertical. En esta serie se observa una tendencia más variable, con un aumento notable alrededor del año 2016, donde alcanza un valor cercano al 40 %. Posteriormente, los valores disminuyen y se estabilizan entre aproximadamente 15 % y 20 %, lo que indica que el daño vertical experimentó un episodio de crecimiento importante seguido de una etapa de estabilización.

Por otro lado, la línea naranja (Lz) representa la apertura de la fisura, es decir, la separación transversal de las caras de la grieta, generalmente asociada a la acción combinada de esfuerzos de tracción y deformación estructural. Esta serie muestra el comportamiento más crítico, especialmente a partir del año 2019, donde se observa un incremento acelerado que supera el 50 % y alcanza valores cercanos al 100 % hacia el final del periodo.

En la parte inferior del gráfico se incluyen criterios de evaluación estructural, donde se establecen rangos de referencia para interpretar el nivel de daño: entre 10 % y 15 % corresponde al límite de servicio, entre 15 % y 30 % indica daño moderado y valores mayores a 30 % representan daño severo. Estas referencias, basadas en CENAPRED (2018), FEMA 356 y ASCE/SEI 41-17, permiten contextualizar los resultados y evaluar el estado estructural asociado al crecimiento de la fisura.
