EVALUACIÓN DEL RIESGO ESTRUCTURAL EN MUROS DE MAMPOSTERÍA FISURADOS MEDIANTE TERMOGRAFÍA INFRARROJA E ÍNDICE DE LAMINACIÓN.

**STRUCTURAL RISK ASSESSMENT IN CRACKED MASONRY
WALLS USING INFRARED THERMOGRAPHY AND LAMINATION
INDEX.**

Evaluación del riesgo estructural en muros de mampostería fisurados mediante termografía infrarroja e índice de laminación.

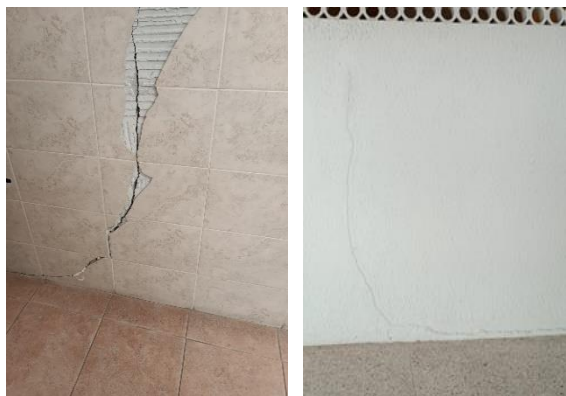
La imagen muestra la aparición de grietas en un muro de mampostería, observadas tanto en la parte interior como en la exterior del elemento constructivo. En la imagen a) se aprecia la zona interior del muro, recubierta con piezas cerámicas colocadas como acabado superficial. En esta superficie se observa una grieta de trayectoria irregular y predominantemente vertical, la cual inicia cerca de la parte inferior del muro y se extiende hacia la zona media. La fisura atraviesa varias piezas cerámicas y sus juntas, lo que indica que el daño no se limita únicamente al recubrimiento, sino que posiblemente está asociado a una discontinuidad en el material del muro o a movimientos estructurales del elemento. Además, la abertura de la grieta parece incrementarse ligeramente en la parte inferior, lo que puede sugerir un proceso de deformación diferencial o una concentración de esfuerzos en esa región, (Cerón, 2020).

Figura 1: Aparición de grietas en la zona interior del muro (imagen a) y en la zona exterior (imagen b).

Por otro lado, la imagen b) corresponde a la superficie exterior del mismo muro, recubierta con aplanado. En esta cara también se identifica una fisura con trayectoria vertical y ligera curvatura, ubicada aproximadamente en la misma zona donde se observa la grieta en el interior. Aunque la abertura parece menor que en la cara interior, su presencia confirma la continuidad del daño a través del espesor del muro. La coincidencia espacial entre ambas fisuras sugiere que la grieta atraviesa el elemento constructivo, lo cual puede estar relacionado con deformaciones estructurales, interacción con elementos de confinamiento o variaciones térmicas en el material, (Cerón, 2025).

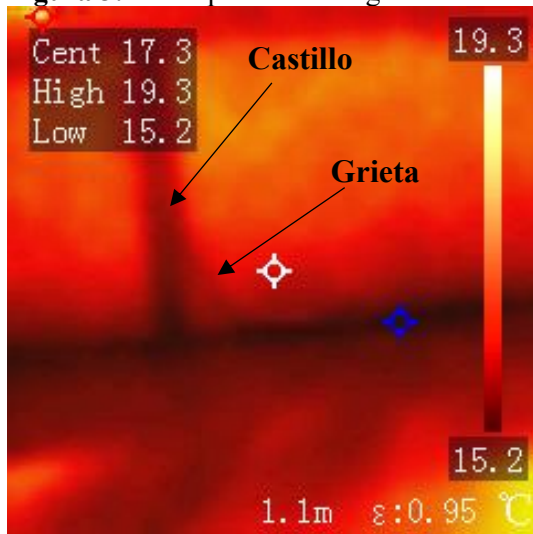
La Figura 3, muestra un análisis termográfico de un muro de mampostería donde se identifican variaciones de temperatura. Se observa un castillo de confinamiento y una grieta, detectados mediante diferencias térmicas, lo que permite identificar posibles discontinuidades estructurales. (Rodríguez, 2018). Se observa un resultado termográfico de un muro de mampostería obtenido mediante una cámara infrarroja. Se observa una variación de temperaturas entre aproximadamente 15.2 °C y 19.3 °C, representadas mediante una escala de colores. En la zona central aparece una franja vertical oscura identificada como el castillo de confinamiento, mientras que una línea horizontal señala la presencia de una grieta. Estas diferencias térmicas evidencian discontinuidades en el material del muro, permitiendo

identificar elementos estructurales y posibles zonas de daño mediante el análisis de emisividad ($\epsilon = 0.95$), (Seoane, 2012).

Figura 3: Descripción del riesgo estructural utilizando una cámara termográfica

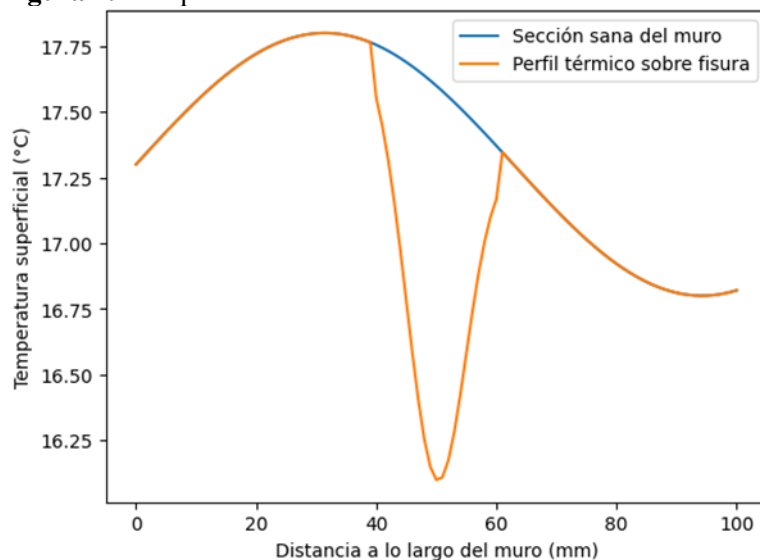
Figura 4: Comportamiento térmico del material

La temperatura superficial varía entre aproximadamente 16.1 °C y 17.8 °C a lo largo de 100 mm. La curva asociada a la fisura presenta una caída térmica pronunciada cerca de 50 mm, indicando una discontinuidad térmica causada por la grieta, lo que sugiere alteración en la transferencia de calor y posible debilidad estructural.

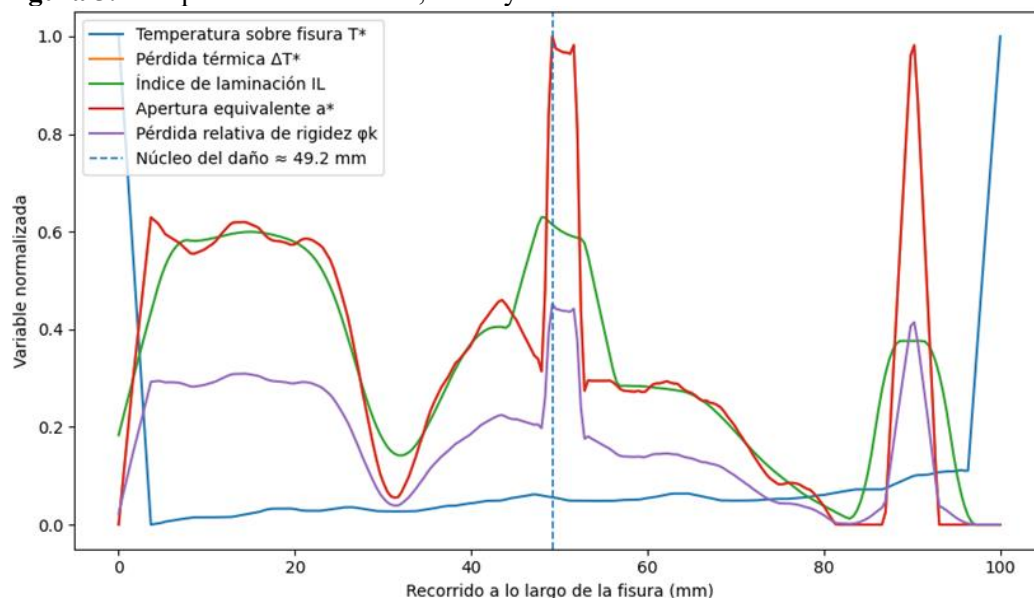
La Figura 5, muestra las variables **termo-físico-mecánicas normalizadas** analizadas a lo largo de una fisura en un muro, se utilizan con el objetivo de identificar el comportamiento térmico y estructural del daño. La **Temperatura sobre fisura (T^*)**, Representa la temperatura superficial medida directamente sobre la grieta. Permite observar variaciones térmicas causadas por discontinuidades del material y cambios en la transferencia de calor. La **Pérdida térmica (ΔT^*)**, Indica la diferencia de temperatura entre la zona fisurada y el material circundante. Valores altos sugieren alteraciones en el flujo térmico

asociadas a la presencia de la grieta. El **Índice de laminación (IL)**, Es una Variable que describe el nivel de separación o delaminación entre capas del material. Valores elevados indican pérdida de continuidad o presencia de daño interno. La **Apertura equivalente (a^*)**, Representa una estimación normalizada de la abertura de la fisura a lo largo del muro. Permite identificar las zonas donde la grieta presenta mayor separación. La **Pérdida relativa de rigidez (ϕ_k)**, Mide la disminución de la rigidez estructural del material en la zona dañada. Valores altos indican una reducción en la capacidad mecánica del muro. Y por ultimo La **línea vertical punteada (~ 49.2 mm)** marca el **núcleo del daño**, donde se concentran las mayores anomalías térmicas y mecánicas asociadas a la fisura, (Restrepo, 2007).

Figura 5: Comportamiento térmico, físico y mecánico del material

La Figura 5, presenta el análisis de resultados a lo largo de una fisura en un muro, evaluadas mediante un modelo normalizado basado en termografía e inferencia numérica. El eje horizontal representa el recorrido a lo largo de la fisura (0–100 mm), mientras que el eje vertical muestra las variables normalizadas entre 0 y 1. La línea punteada ubicada aproximadamente en 49.2 mm identifica el núcleo del daño, donde se concentran las mayores anomalías. La temperatura sobre la fisura (T^*), representada en color azul, muestra variaciones moderadas a lo largo del muro, con valores bajos cercanos a 0.05–0.10 en la zona central y picos cercanos a 1 en los extremos. En términos de riesgo estructural, valores menores a 0.3 se asocian con riesgo bajo, mientras que incrementos abruptos pueden indicar heterogeneidades térmicas relacionadas con discontinuidades, (Qu, 2020).

La pérdida térmica (ΔT^*), en color naranja, presenta valores intermedios entre 0.3 y 0.6, alcanzando su mayor variación cerca del núcleo del daño. Este rango corresponde a un riesgo estructural medio, ya que evidencia alteraciones en la transferencia de calor provocadas por la presencia de la grieta. El índice de laminación (IL), mostrado en verde, alcanza valores cercanos a 0.6 en la zona crítica, lo que indica una posible separación interna del material. Valores mayores a 0.5 se interpretan como riesgo medio-alto, asociado a pérdida de continuidad en el muro. La apertura equivalente de la fisura (a^*), representada en rojo, alcanza valores cercanos a 1.0 en el núcleo del daño, lo que corresponde a riesgo estructural alto, ya que refleja una mayor apertura de la grieta. Finalmente, la pérdida relativa de rigidez (ϕ_k), en color morado, presenta valores cercanos a 0.4–0.45 en la zona central, indicando riesgo medio, debido a la disminución de la capacidad mecánica del material en la región afectada. En conjunto, las variables confirman la existencia de una zona crítica localizada en el núcleo de la fisura.
