**ANALISIS DEL DAÑO ESTRUCTURAL
MEDIANTE VARIABLES TERMO-FÍSICAS Y
PERFILES TÉRMICOS EN MUROS FISURADOS
ANALIZADOS EXPERIMENTALMENTE.**

**ANALYSIS OF STRUCTURAL DAMAGE USING THERMO-
PHYSICAL VARIABLES AND THERMAL PROFILES IN
EXPERIMENTALLY ANALYZED CRACKED WALLS.**

Luis Ángel Sánchez Martínez
Ingeniería Civil, UAEH

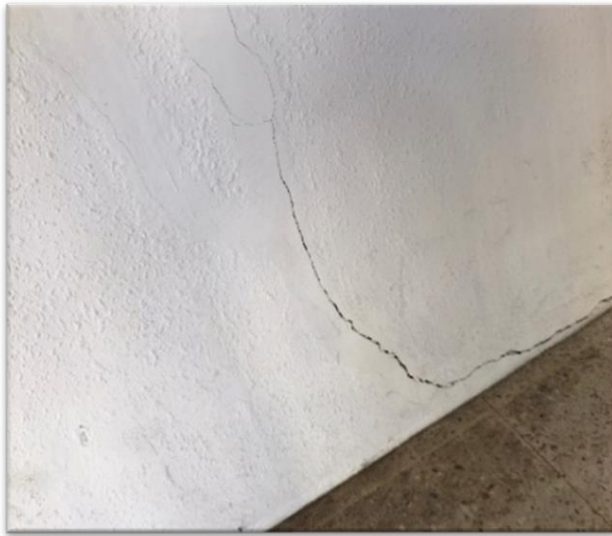
a) Muro de mampostería

La Figura 1, presenta un análisis comparativo entre una **inspección** y una **evaluación termográfica** de un muro de mampostería con daño estructural. En la parte izquierda (imagen a), se observa un muro con acabado claro donde aparece una **grieta visible** que recorre diagonalmente la superficie. Esta fisura sugiere un posible problema estructural, asociado a esfuerzos mecánicos, asentamientos diferenciales o

degradación del material. La grieta es continua y de espesor variable, lo que indica que el daño no es superficial sino progresivo, (Portioli, 2013).

Figura 1: Aparición de grieta en Muro “imagen a”); Termografía del Muro con daño “Imagen b)”.

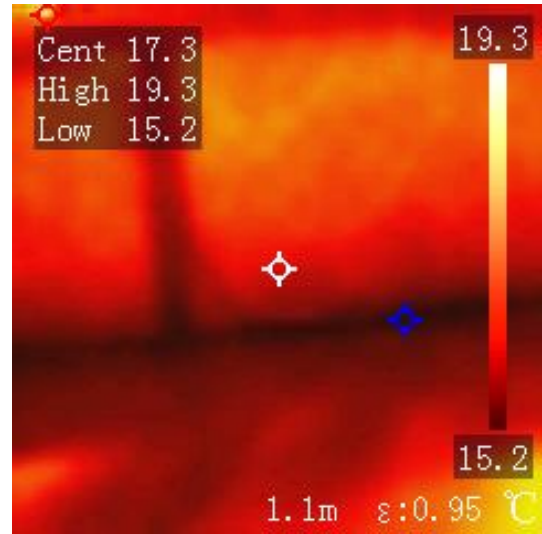
b) Termografía

En la parte derecha (imagen b), se muestra la **termografía del mismo muro**, donde los colores representan la distribución de temperatura. Predominan tonos rojos y naranjas, indicando temperaturas relativamente altas, mientras que una zona más oscura (más fría) coincide con la ubicación de la grieta observada en la imagen visible. Esta diferencia térmica sugiere una alteración en la conductividad del material, posiblemente causada por la presencia de humedad, vacíos internos o pérdida de continuidad estructural. Además, la escala térmica indica temperaturas entre aproximadamente 15.2 °C y 19.3 °C, con un punto central de 17.3 °C. En conjunto, ambas imágenes evidencian cómo la termografía permite detectar anomalías no visibles directamente, complementando el análisis estructural tradicional.

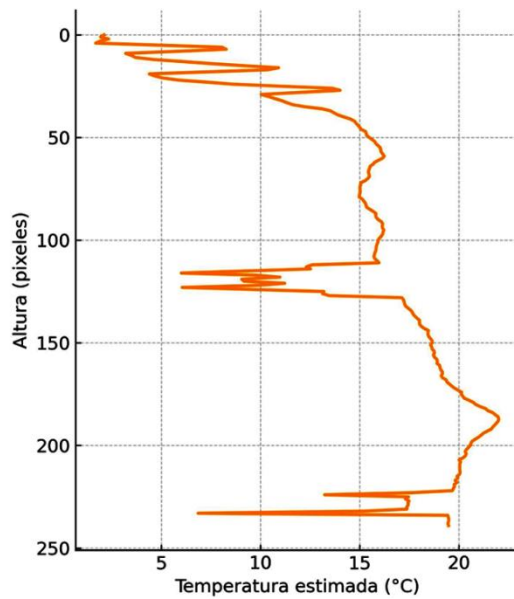
Figura 2: Perfil térmico vertical.

La Figura 2, muestra un **perfil térmico vertical** correspondiente a la banda central de un muro o estructura, donde se representa la variación de la **temperatura estimada (°C)** en función de la **altura (en píxeles)**. La gráfica presenta una curva irregular en color naranja que evidencia cómo la temperatura cambia a lo largo de la superficie analizada, (Ardito, 2019).

En la parte superior (cercana a 0 píxeles), se observan temperaturas más bajas, aproximadamente entre 4 °C y 8 °C, con pequeñas oscilaciones. A medida que se desciende en la altura, la temperatura aumenta gradualmente, alcanzando valores cercanos a 14–16 °C en la zona media (alrededor de 50 a 100 píxeles), lo que sugiere una transferencia de calor progresiva. Sin embargo, en el intervalo aproximado entre 110 y 140 píxeles, se aprecia una **variación abrupta o anomalía térmica**, donde la curva presenta cambios bruscos y cierta inestabilidad. Este comportamiento podría indicar la presencia de una discontinuidad en el material, como una grieta, humedad o un defecto interno. En la parte inferior (por debajo de 150 píxeles), la temperatura continúa incrementándose hasta valores cercanos a 20–22 °C, mostrando una tendencia más estable. En conjunto, la gráfica refleja un sistema térmico no uniforme, donde existen zonas con comportamientos diferenciados que pueden asociarse a condiciones físicas o estructurales del material analizado. La Figura 3, muestra una **comparación detallada de perfiles térmicos verticales** obtenidos a partir del análisis de un muro, integrando tanto datos experimentales como una interpretación teórica del comportamiento térmico. En el gráfico principal se representan dos curvas: el **perfil observado**, ilustrado con una línea continua en color naranja, y el **perfil ideal suavizado**, representado con una línea discontinua en color azul. El eje horizontal indica la **temperatura en grados Celsius (°C)**, mientras que el eje vertical corresponde a la **altura en píxeles**, lo que permite visualizar

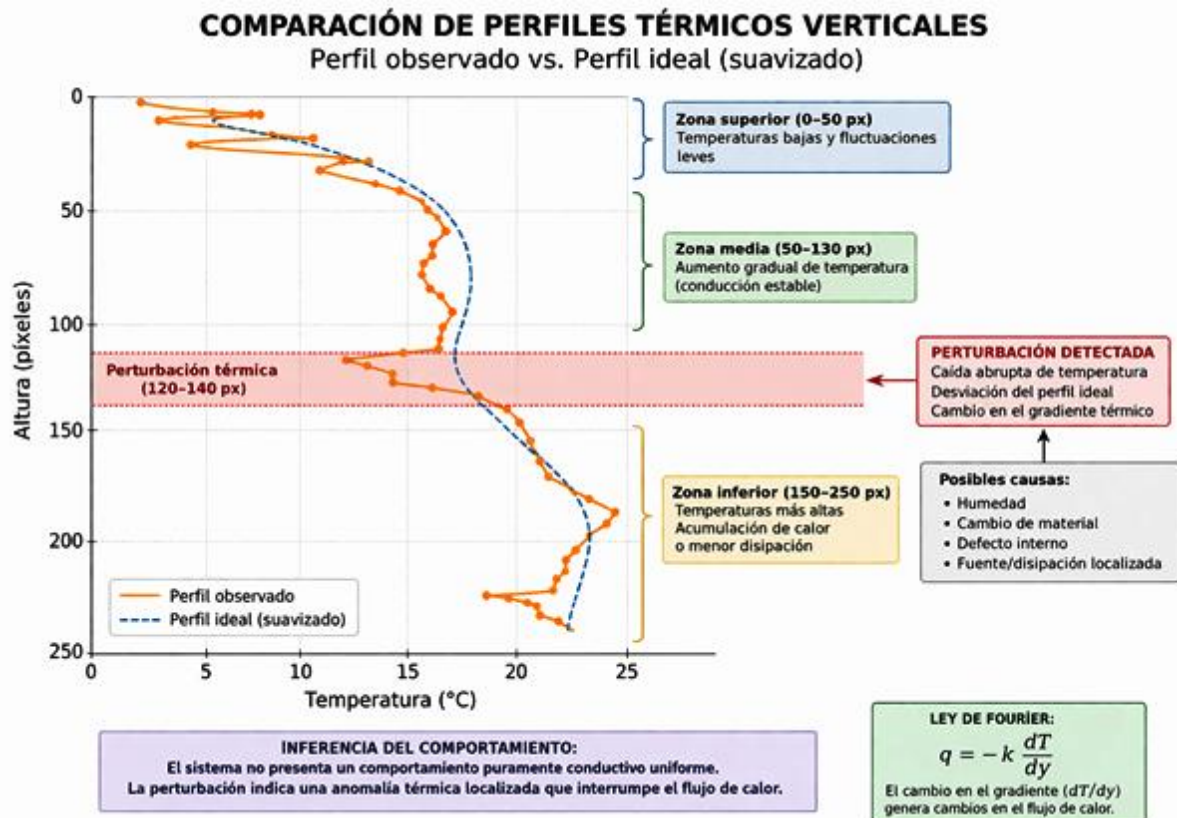
Figura 3: Comparación de Perfil térmico vertical.

En la **zona superior (0–50 px)**, se registran temperaturas relativamente bajas con pequeñas fluctuaciones, lo que sugiere una mayor influencia de las condiciones ambientales externas y una menor acumulación de calor. En la **zona media (50–130 px)**, se observa un incremento gradual de la temperatura, reflejando un proceso de conducción térmica más estable y uniforme, donde el calor se transfiere de manera progresiva a través del material. El aspecto más relevante del análisis se encuentra en la región comprendida entre **120 y 140 píxeles**, donde se destaca una **perturbación térmica** claramente señalada en la imagen. En esta zona, el perfil observado se desvía de forma significativa respecto al perfil ideal, mostrando una caída abrupta de temperatura y un cambio en la pendiente de la curva, lo que indica una alteración en el gradiente térmico. Esta anomalía puede estar asociada a la presencia de humedad, discontinuidades estructurales, defectos internos o cambios en las propiedades térmicas del material. Finalmente, en la **zona inferior (150–250 px)**, las temperaturas alcanzan valores más altos y presentan un comportamiento más estable, lo que sugiere acumulación de calor o menor

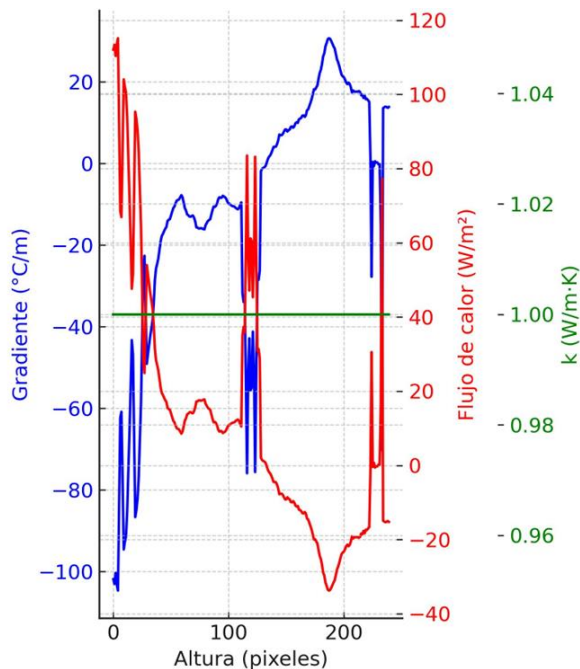
Figura 4: Grafica de gradiente de temperatura y flujo de calor

La Figura 4, muestra una gráfica que representa el comportamiento térmico de un sistema en función de la altura, medida en píxeles. En el eje horizontal se indica la posición vertical del perfil analizado, mientras que en los ejes verticales se presentan tres variables físicas distintas: el gradiente de temperatura (en azul), el flujo de calor (en rojo) y la conductividad térmica (en verde).

El gradiente de temperatura, representado por la curva azul, exhibe variaciones significativas a lo largo del perfil. En la parte inicial se observan valores negativos muy pronunciados, cercanos a -100 °C/m , lo que indica cambios bruscos de temperatura en esa región. Posteriormente, el gradiente se estabiliza parcialmente en valores menos negativos, y hacia la zona superior presenta un incremento progresivo hasta alcanzar valores positivos, lo que sugiere una inversión en la distribución térmica.

Por otro lado, el flujo de calor, mostrado en rojo, presenta un comportamiento altamente variable. Al inicio se registran valores elevados, cercanos a 120 W/m^2 , seguidos de una disminución progresiva con oscilaciones intermedias. En la parte final, el flujo incluso alcanza valores negativos, lo que indica un

cambio en la dirección del flujo de energía térmica. La línea verde, correspondiente a la conductividad térmica, permanece prácticamente constante alrededor de $1 \text{ W/m}\cdot\text{K}$, lo que sugiere que el material analizado es homogéneo en términos de sus propiedades térmicas. En conjunto, la gráfica evidencia un sistema con variaciones térmicas importantes, donde las diferencias en el gradiente influyen directamente en el flujo de calor, generando un comportamiento no uniforme a lo largo del perfil, (Ruiz, 2007).

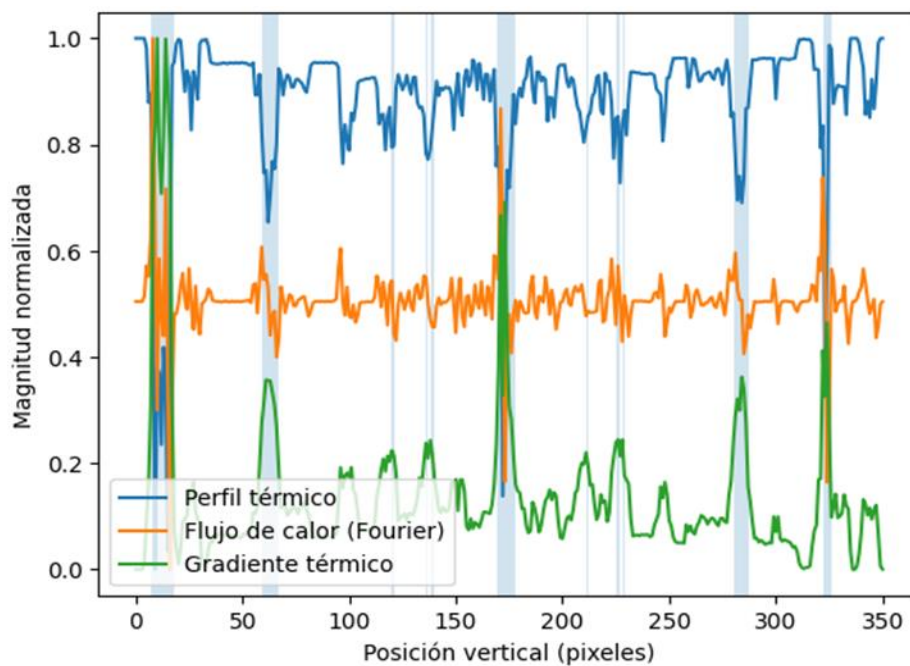
Figura 5: Grafica de perfil térmico y zonas anómalas.

La Figura 5, muestra una el flujo de calor y zonas de anomalías, en la cual se analiza el comportamiento térmico de un sistema a lo largo de una posición vertical expresada en píxeles. En el eje horizontal se representa la posición, mientras que en el eje vertical se indica la magnitud normalizada de las variables analizadas.

Se presentan tres curvas principales: el perfil térmico en color azul, el flujo de calor en color naranja y el gradiente térmico en color verde. El perfil térmico (azul) se mantiene cercano a valores altos y relativamente estables, aunque presenta pequeñas caídas y fluctuaciones que indican variaciones locales de temperatura. Por su parte, el flujo de calor (naranja), calculado bajo la ley de Fourier, muestra un

comportamiento más uniforme, con ligeras oscilaciones alrededor de un valor medio, lo que sugiere una transferencia de calor relativamente constante en la mayor parte del sistema. El gradiente térmico (verde) presenta picos pronunciados en ciertas posiciones específicas, lo que indica cambios bruscos de temperatura en esas regiones. Estas zonas coinciden con las áreas sombreadas en la gráfica, las cuales representan **anomalías térmicas**. Dichas anomalías pueden estar asociadas a defectos estructurales, discontinuidades del material o variaciones en sus propiedades térmicas. En conjunto, la gráfica permite identificar claramente regiones estables y zonas críticas dentro del sistema, evidenciando que, aunque el comportamiento general sigue un patrón relativamente uniforme, existen perturbaciones localizadas que afectan significativamente la distribución térmica y el flujo de calor, (Flores, 2013).
