**EVALUACIÓN TÉCNICO-FUNCIONAL DEL
REENCARPETAMIENTO ASFÁLTICO EN
VIALIDAD URBANA CON ALTO FLUJO
PEATONAL: ESTUDIO DE CASO,
TULANCINGO, HIDALGO, MÉXICO.**

**TECHNICAL-FUNCTIONAL EVALUATION OF ASPHALT
RESURFACING IN URBAN ROADS WITH HIGH PEDESTRIAN
TRAFFIC: CASE STUDY, TULANCINGO, HIDALGO, MEXICO.**

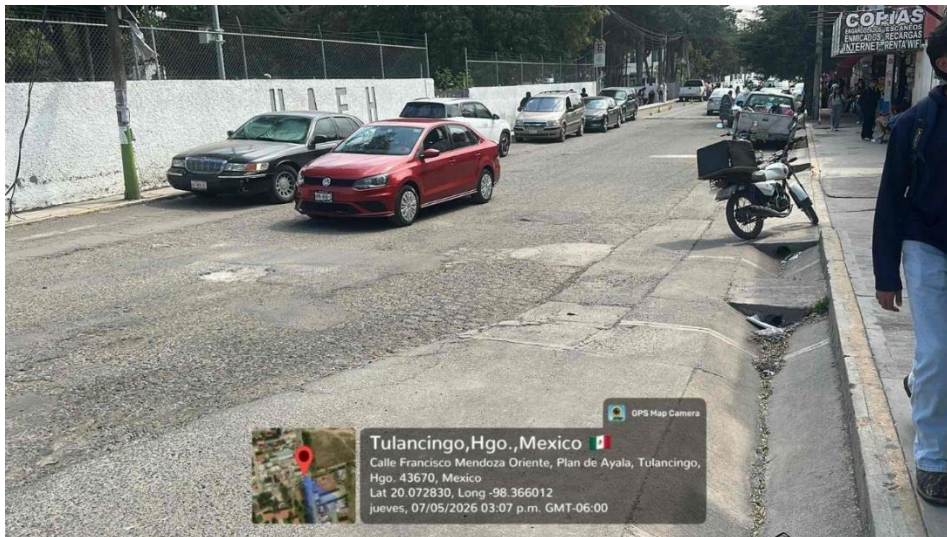
FIGURA 1.- Foto de la zona de estudio

La zona de estudio corresponde a la Calle Francisco Mendoza Oriente, ubicada en la colonia Plan de Ayala, en el municipio de Tulancingo de Bravo, Hidalgo, México. El tramo analizado comprende una longitud aproximada de 235 m, delimitado entre la calle Francisco Mendoza y la avenida Gilberto Gómez Carbajal, con coordenadas geográficas representativas de latitud 20.071872 y longitud -98.368012.

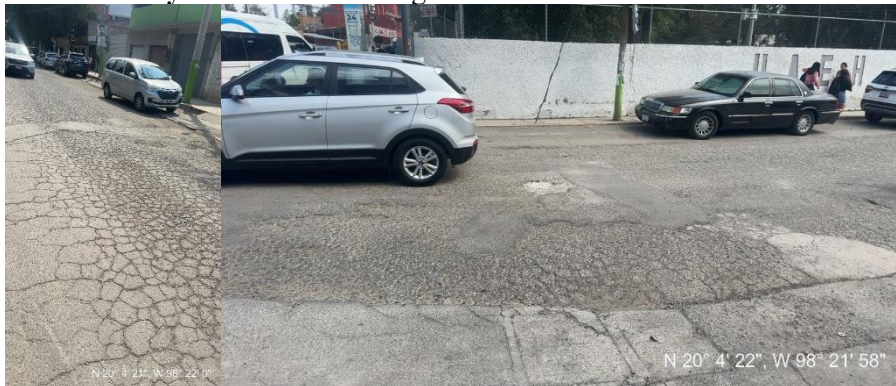
FIGURAS 6 y 7.- Evidencias fotográficas de las afectaciones encontradas en la zona de estudio

- Ahuellamiento (deformación permanente en la zona de rodamiento)
- Fisuración por fatiga (grietas interconectadas por repetición de cargas)
- Desgranamiento (pérdida de agregados superficiales)
- Baches (fallas localizadas con pérdida total de material)
- Deslizamiento y pérdida de adherencia
- Reflexión de grietas desde capas inferiores

Estas patologías están asociadas principalmente a la acumulación de cargas vehiculares, deficiencias en el mantenimiento y el agotamiento de la vida útil del pavimento existente (Yoder & Witczak, 1975; Roberts et al., 1996).

Con base en el diagnóstico realizado, se planteó una intervención mediante reencarpetamiento asfáltico, la cual consiste en la rehabilitación de la superficie de rodamiento mediante la colocación de una nueva capa de mezcla asfáltica en caliente.

- 1) Fresado de la carpeta existente (5 cm)
- 2) Limpieza y preparación de la superficie
- 3) Aplicación de riego de liga con emulsión asfáltica
- 4) Colocación de mezcla asfáltica en caliente
- 5) Compactación al 95% de densidad

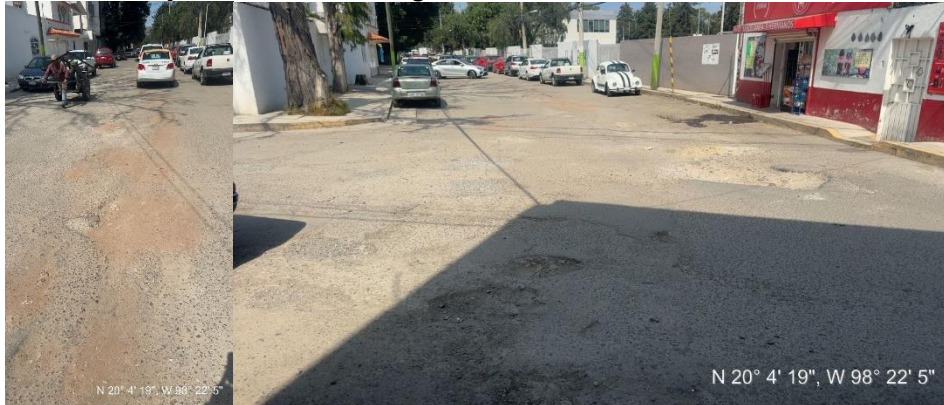
FIGURAS 8 y 9.- Evidencias fotográficas de las afectaciones encontradas en la zona de estudio

La evaluación permitió establecer que el pavimento presenta un deterioro estructural severo e la parte de la carpeta asfáltica (figura5), comprometiendo tanto su capacidad portante como su funcionalidad.

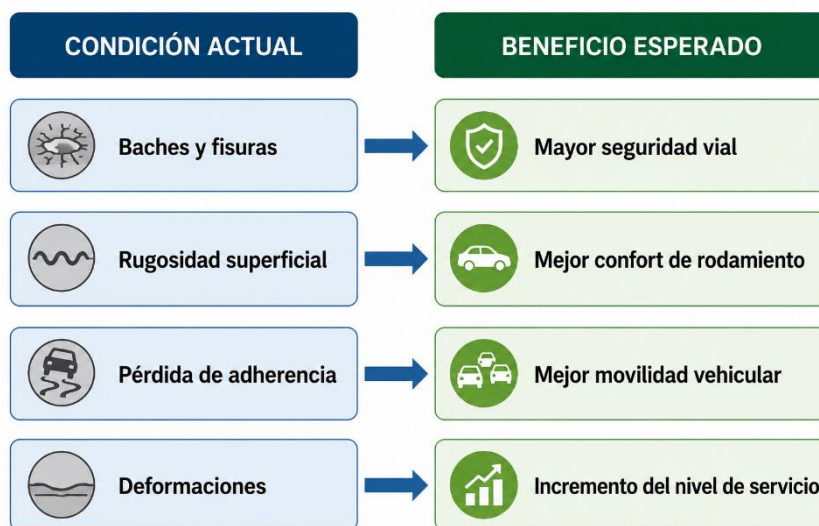
Figura 12. Relación entre deterioro actual y beneficios funcionales esperados

Condición observada	Efecto funcional actual	Beneficio esperado con el reencarpamiento
Fisuración por fatiga	Pérdida de continuidad superficial	Recuperación de uniformidad superficial
Ahuellamiento	Deformación en zonas de rodamiento	Mejora de estabilidad vehicular
Baches	Riesgo de accidentes y daños vehiculares	Incremento de seguridad vial
Desgranamiento	Pérdida de adherencia superficial	Mejor adherencia neumático-pavimento
Pérdida de nivel de servicio	Incremento de tiempos de traslado	Mejora de movilidad urbana
